Prüfung ortsveränderlicher Erdungs- und Kurzschließ- vorrichtungen

Prüfung ortsveränderlicher Erdungs- und Kurzschließvorrichtungen (EuK)

Sichten + Messen = Prüfen!

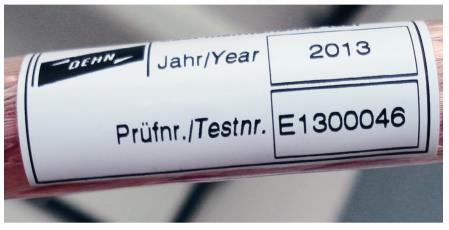
Bild 5: Kennzeichnung der geprüften EuK

Das Prüfergebnis steht als PDF-Protokoll zur Verfügung und es kann in einer Excel-Datei verwaltet werden. Die geprüfte EuK wird noch gekennzeichnet, um sie eindeutig identifizieren zu können (Bild 5).
